## **PROGRAM PRAC KONSERWATORSKICH TARASU POŁUDNIOWEGO W ZABYTKOWYM BUDYNKU HOTELU**

Ul. Gen. Władysława Sikorskiego 23, 82-100 Nowy Dwór Gdański,  
działka nr ewid. 447, obr. 2.

**Autor:** mgr Małgorzata Gmiter

Warszawa, październik 2019

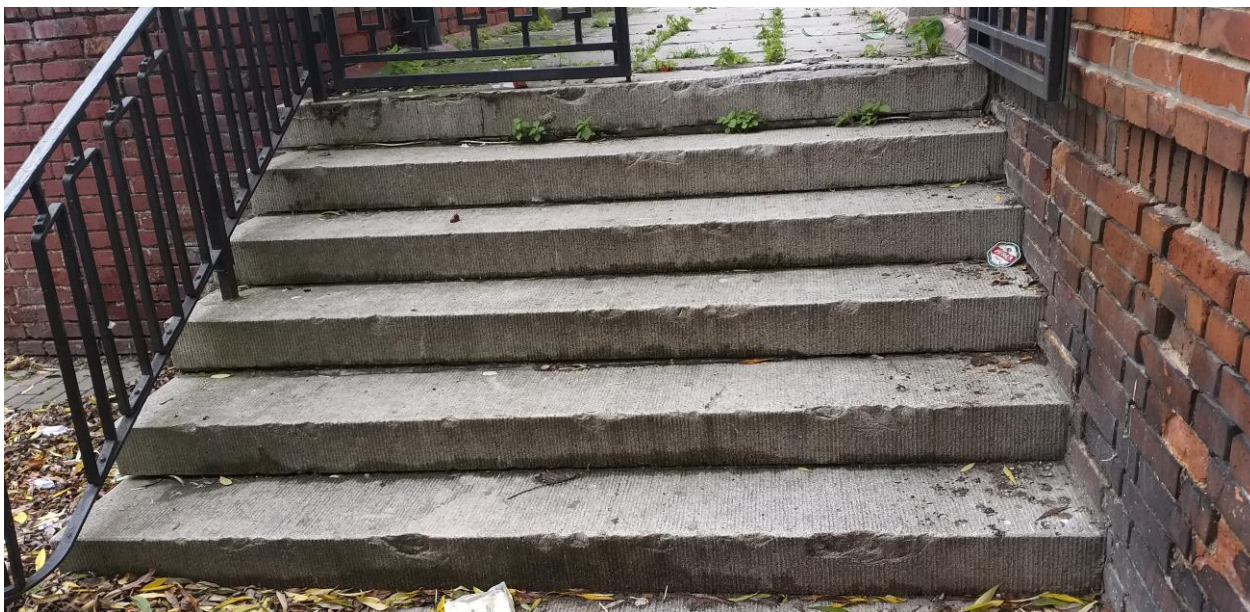
Schody południowego tarasu hotelu są w średnim stanie technicznym. Murek, na którym osadzono schody jest pomalowany czerwona farbą, popękany i zawilgocony. Widoczne są wysunięte, rozluźnione cegły, miejscami brak zaprawy. Stopnie mają ubytki, szczególnie stopień najwyższy. Pomiędzy nimi powstały szczeliny, przez które dostaje się woda do rdzenia konstrukcji. Pod najwyższym stopniem w szczelinę wrosły rośliny, powodując dalsze rozwarstwienie. Najniższy stopień jest zagłębiony w całości w posadzce terenu z kostki brukowej. Balustrada w czarnym kolorze, nie wykazuje oznak zniszczenia, ale jest nieco odgięta od pionu przy najniższym stopniu.

31. Widok istniejących schodów prowadzących na taras południowy hotelu Niemieckiej Wspólnoty Narodowej.

ubytków masa betonową o składzie zbliżonym do substancji oryginalnej. Wyklucza się szlifowanie schodów, z uwagi na niebezpieczeństwo zatarcia delikatnego rysunku rowkowania. Balustrada schodów powinna być delikatnie oczyszczona metodą piaskowania, zwracając szczególnie uwagę na ewentualne ogniska korozji. Nie należy uzupełniać ewentualnych, niewielkich ubytków, będących oznaką naturalnych procesów zużycia materiału. Następnie, balustradę należy odtłuścić wodą z detergentem lub benzyną ekstrakcyjną i nałożyć warstwę taniny, która nie dopuści do powstawania korozji i stworzy pierwszą powłokę ochronną. W celu zachowania naturalnej barwy metalu, konieczne jest nałożenie warstwy specjalnej żywicy Paraloid B-44, która jest materiałem twardym, przezroczystym, odpornym na światło, wodę i roztwory chemiczne.

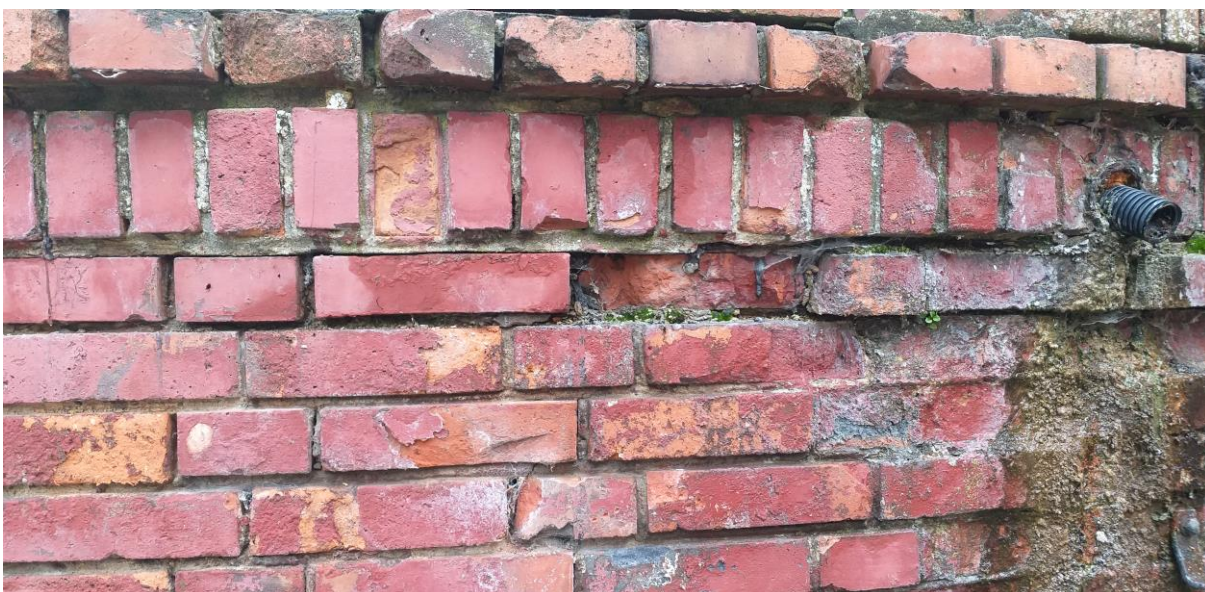
36. Korozja, ubytki i rozluźnienie wstęgu cegieł w tarasie południowym hotelu Niemieckiej Wspólnoty Narodowej.

**d.** Kolejnym etapem prac będzie wzmocnienie osłabionych cegieł i uzupełnienie ubytków. W celu wzmocnienia struktury muru, należy nasączyć go związkami krzemowymi. Cegły wypadające lub rozpadające się należy wymienić na nowe, dobrane wielkością i kolorem do oryginalnych. Cegły należy usuwać ręcznie, bez używania narzędzi mechanicznych, które mogłyby wywołać zbyt duże drgania i osłabić konstrukcję. Małe wykruszenia w ceglach uzupełnia się gotowymi kitami, barwionymi w masie. Powierzchniowe uszkodzenia można zacierać masą z dodatkami zwiększającymi jej przyczepność, np. z emulsją z żywicy akrylowej. Większe fleki wymagają wklejania na zbrojeniu z metalu nierdzewnego.

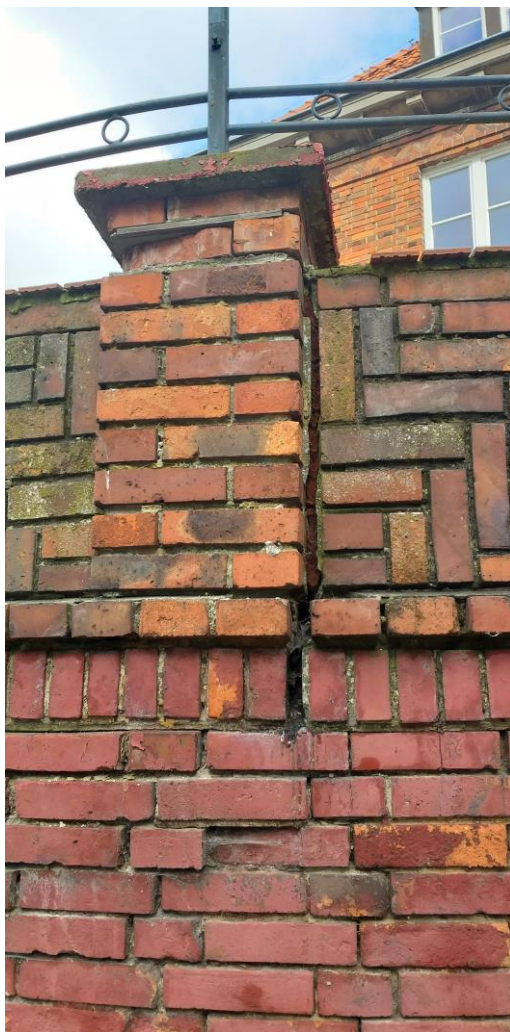
Balustrada tarasu od zewnętrznej strony jest w średnim stanie technicznym. Trzy filarki nad prawym i środkowym oknem są odspojone od przęseł z prawej strony, co świadczy o przechylaniu się konstrukcji w lewą stronę, w kierunku rzeki. Poza tym na balustradzie widać niewielkie ubytki i korozję lica cegieł, szczególnie w pasie wieńczącym. Widać też niewielkie otwory, nawiercone pod kołki z wkrętami. Na powierzchni występują niewielkie wysolenia i glony. W środkowej części, w fudze górnego pasa pojawiła się roślina. Pierwotne spoiny uzupełniono częściowo na słupkach mocną zaprawą, co spowodowało wykruszenie i korozję lica cegieł. Podobne uszkodzenia górnego pasa cegieł spowodowało użycie mocnej zaprawy do wykończenia górnej płaszczyzny muru płaskimi dachówkami. Na daszkach filarków balustrady, w których umieszczono metalowe stojaki pod oświetlenie, widoczne są pęknięcia.

37. Widok pęknięcia balustrady w tarasie południowym hotelu Niemieckiej Wspólnoty Narodowej.

Z uwagi na stwierdzone pękanie muru tarasu, na etapie wykonywania robót budowlanych, konieczne jest sprawdzenie przyczyn takiego stanu. W tym celu, po rozpoczęciu wspomnianych robót, należy zbadać stabilność podłoża, a także należy odkopać fundamenty tej części obiektu i sprawdzić ich stan. Po ustaleniu przyczyn ruchów budowli, należy podjąć działania naprawcze, w celu zahamowania procesu jej przechylania się i pęknięcia ścian.

- b.** Po rozpoczęciu robót budowlanych, mur trzeba poddać dokładnym oględzinom w celu zinwentaryzowania jego pęknięć. Miejscowe pęknięcia cegły można skleić środkami przeznaczonymi do cegły licowej. W przypadku większych pęknięć wskazane jest zastosowanie systemu wklejanych prętów, np. systemu Helifix lub innych tego typu rozwiązań. Taka technologia wymaga wycięcia poziomych szczelin przy pęknięciu, wyczyszczenia ich lub usunięcia spoiny. Następnie, w szczelinę nakłada się specjalną zaprawę i wsuwa w nią metalowy pręt. Jeżeli mamy do czynienia z pęknięciami poziomymi, należy wykonać krzyżowe rozstawienie prętów. Szczeliny wypełnia się zaprawą cementową, a w przypadku spoin - zaprawą odpowiednią dla spoiny. Miejsce naprawy muru musi być wypełnione materiałem odpowiednim do rodzaju budulca, a więc – powinna to być odpowiednia masa, o barwie cegły.

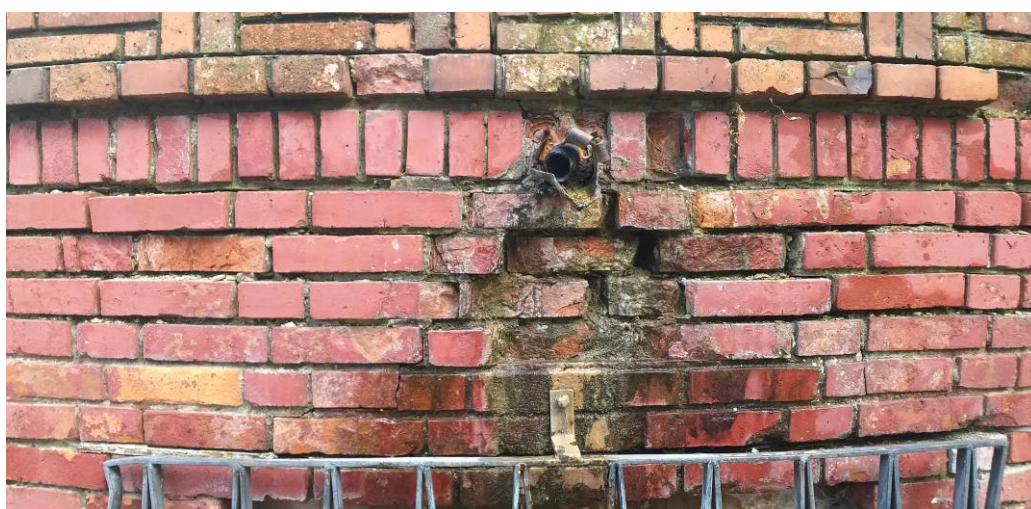
38. Zniszczenia cegieł w tarasie południowym hotelu Niemieckiej Wspólnoty Narodowej, spowodowane wyciekiem wody.

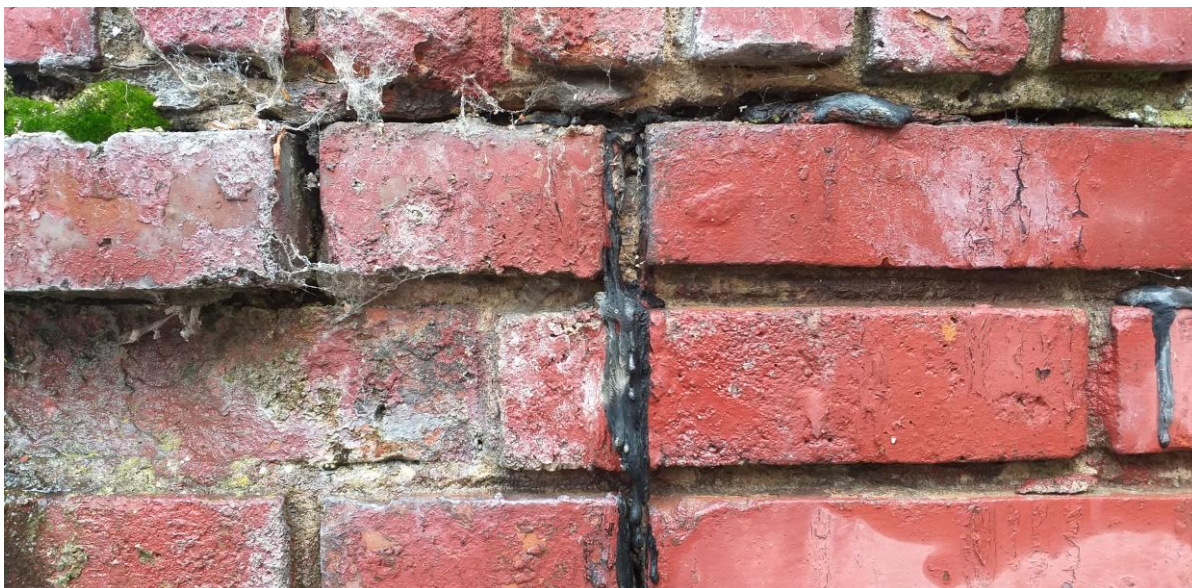
39. Widok spoin z roślinnością i wyciekami masy bitumicznej w murze tarasu południowego hotelu Niemieckiej Wspólnoty Narodowej.

- a.** W pierwszej kolejności należy rozebrać przybudówkę i o cenić stan zachowania fragmentu ściany tarasu, która była przesłonięta. Elewacje powinny być oczyszczone z roślin, mchu, porostów, itp. Należy usunąć z muru metalowe elementy dawnego systemu odwodnienia, kominki wentylacyjne oraz wypadające cegły, pokrycie górnej krawędzi z płyt dachówkowych wraz z warstwą zaprawy. Konieczne jest także usunięcie obecnej posadzki z tarasu. Następnym etapem powinny być dokładne oględziny pierwotnej nawierzchni tarasu i ewentualne zinwentaryzowanie pozostałości jej okładziny, a także odszukanie miejsc odpływu wody. Wskazane jest przywrócenie systemu odwodnienia tarasu poprzez zachowane rzygacze. Istotne jest także zinwentaryzowanie głębokości umieszczenia i kształtu pierwotnych spoin, zachowanych w części muru.

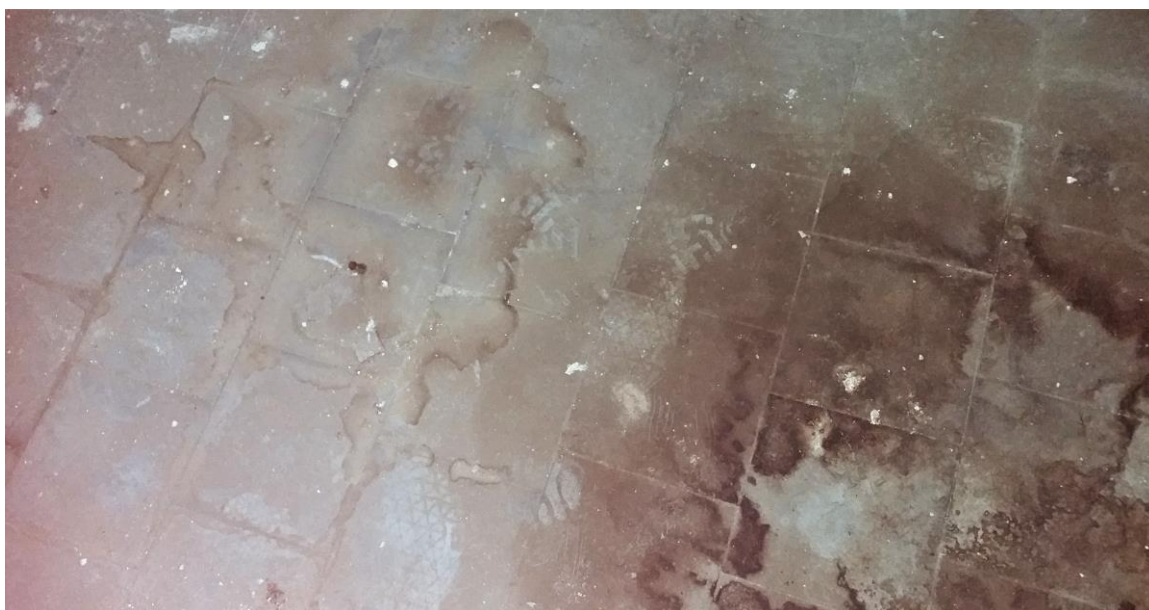
Pomieszczenie pod tarasem jest zawilgocone, a na posadzce widać ślady grzybów. Strop jest pęknięty.

42. Widok posadzki we wnętrzu piwnicy pod tarasem południowym hotelu Niemieckiej Wspólnoty Narodowej.

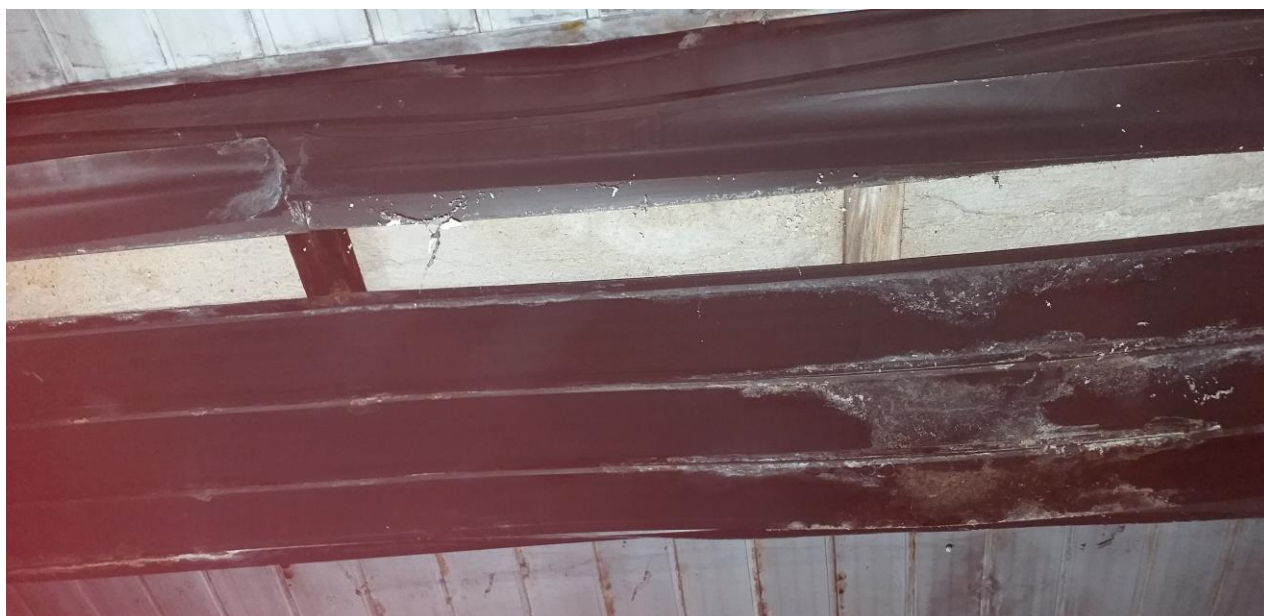
44. Widok stropu we wnętrzu piwnicy pod tarasem południowym hotelu Niemieckiej Wspólnoty Narodowej.

Po rozpoczęciu robót budowlanych w piwnicy pod tarasem, ze ścian i sufitu należy usunąć wtórne okładziny i sprawdzić, metodą badań stratygraficznych, czy występują tu pierwotne wyprawy lub dekoracje malarskie. W przypadku odnalezienia takich elementów, należy zgłosić ten fakt Pomorskiemu Wojewódzkiemu Konserwatorowi Zabytków, który podejmie odpowiednie decyzje, co do dalszego sposobu postępowania. W przypadku braku takich elementów, należy mechanicznie skuć istniejące tynki, sprawdzić stan muru i ewentualnie wykonać niezbędne naprawy pęknięć i przemurowania. Na ściany należy położyć tynk renowacyjny, dobrze magazynujący sole. Roboty budowlane w przypadku stropu powinny być wykonane według wskazań projektu budowlanego.

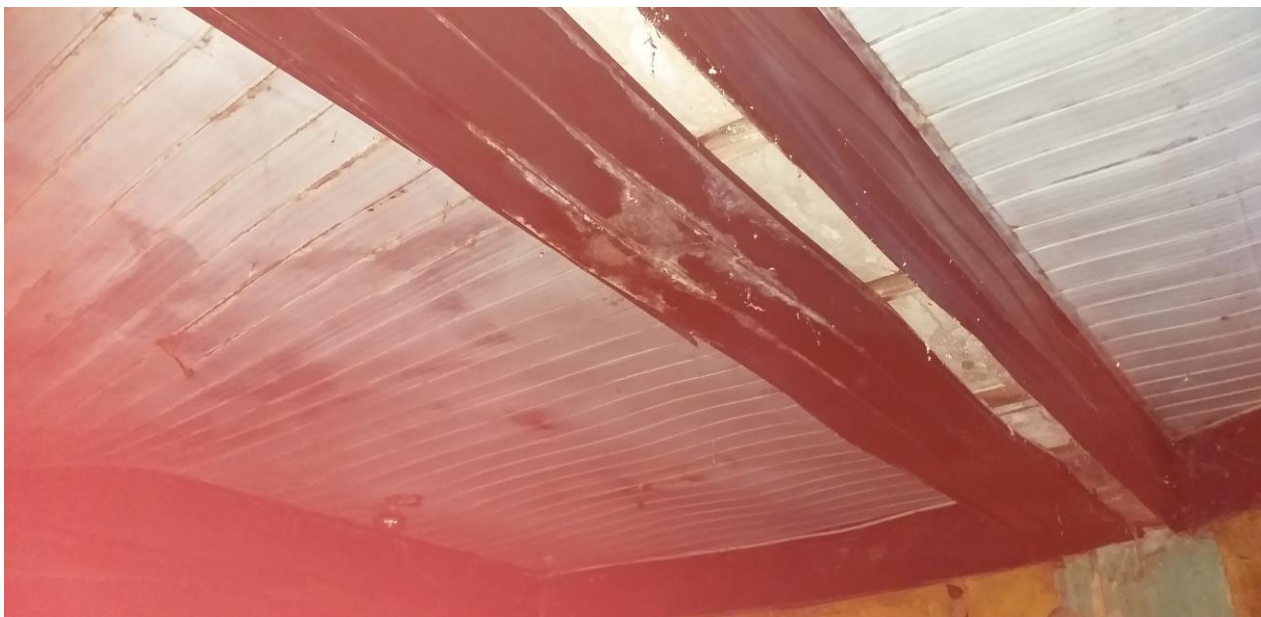
45. Widok stropu we wnętrzu piwnicy pod tarasem południowym hotelu Niemieckiej Wspólnoty Narodowej. Fot. M. Gmiter 9.10.2019 r.
